# RELATÓRIO TÉCNICO – SOLICITAÇÃO DE CORTE DE ÁRVORE NATIVA

**Endereço da intervenção:** Av. Sinhá Moreira, 52

**Data da vistoria:** 29/04/2025

**Espécie arbórea:** *Caesalpinia pluviosa* (Sibipiruna)

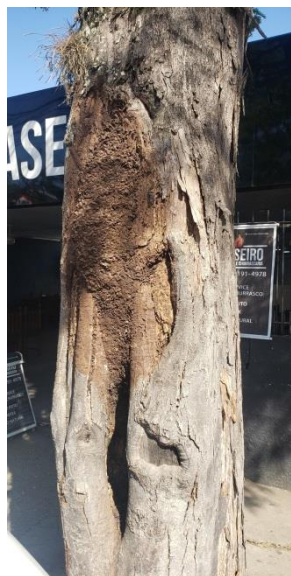
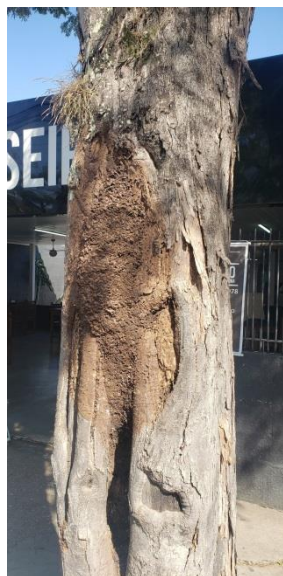
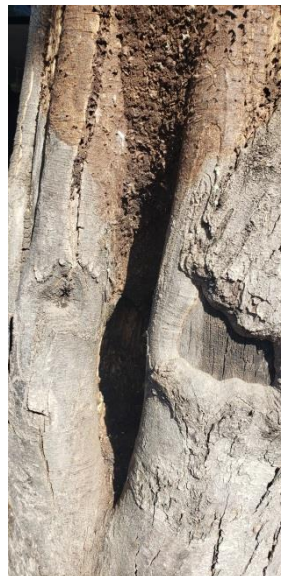
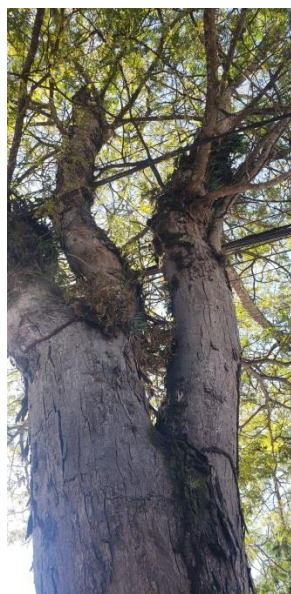
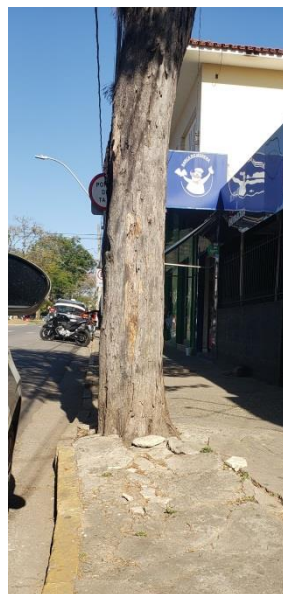
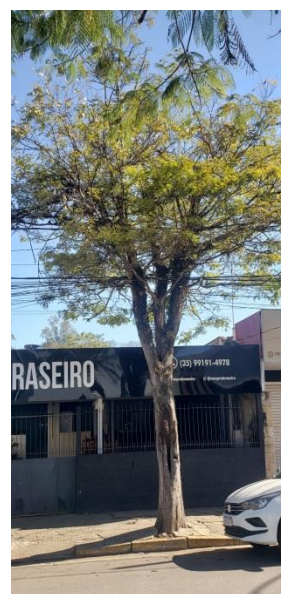
- **Estado fitossanitário:** Há proliferação de organismos patogênicos como fungos e também há a presença de cupins que comprometem a estrutura da árvore.

- **Inclinação/estabilidade:** Sem risco
- **Riscos à segurança:** Há o risco de curto-circuito em eventuais tempestades devido à proximidade da árvore com a rede elétrica.

- **Conflitos com infraestrutura:** Verificou-se que o sistema radicular da árvore em questão tem provocado sérios danos à infraestrutura urbana, comprometendo o calçamento em frente ao estabelecimento, o qual já foi objeto de notificação anterior. A deformação da calçada inviabiliza o tráfego seguro de pedestres em geral, especialmente de pessoas idosas e portadoras de necessidades especiais, contrariando os princípios de acessibilidade e mobilidade urbana. Observou-se, ainda, a ruptura do meio-fio, com avanço dos danos em direção ao leito asfáltico, o que pode vir a comprometer, futuramente, a própria estrutura da via pública.

Durante a vistoria técnica realizada no local, foi possível constatar que o exemplar arbóreo apresenta sinais evidentes de comprometimento fitossanitário, com a presença de organismos patogênicos, como fungos, e infestação por cupins, fatores que afetam negativamente sua vitalidade e estrutura. Embora não se observe, até o momento, inclinação acentuada ou instabilidade que represente risco iminente de queda, destaca-se a proximidade da copa com a rede elétrica, o que pode gerar situações de risco, especialmente em períodos de tempestade, com possibilidade de curto-circuitos.

Adicionalmente, o sistema radicular da árvore tem causado prejuízos significativos à infraestrutura urbana, incluindo a deformação da calçada frontal ao estabelecimento, já notificada anteriormente. Essa condição compromete a mobilidade de pedestres, em especial de pessoas idosas e com deficiência, contrariando as normas de acessibilidade. Também foi observada a ruptura do meio-fio, com indícios de propagação dos danos em direção à malha viária.

Considerando os aspectos técnicos e os impactos identificados, entende-se que a permanência do exemplar requer avaliação criteriosa quanto à sua viabilidade no contexto urbano atual, levando-se em conta os riscos potenciais, o grau de comprometimento estrutural e os conflitos com a infraestrutura existente.

Deste modo, o presente relatório é encaminhado ao CODEMA para apreciação e deliberação quanto à autorização para o corte do indivíduo arbóreo descrito.
