PROJETO DEMOLIÇÃO - PLANTA BAIXA  
ESCALA: 1: 500

| REQUALIFICAÇÃO VIÁRIA DA AVENIDA EMB. BILAC PINTO | | | | | |
| PROJETO EXECUTIVO DE DEMOLIÇÃO – FASE I<br>PLANTA BAIXA, DETALHES E LISTA DE MATERIAIS | | | | EXECUTIVO | |

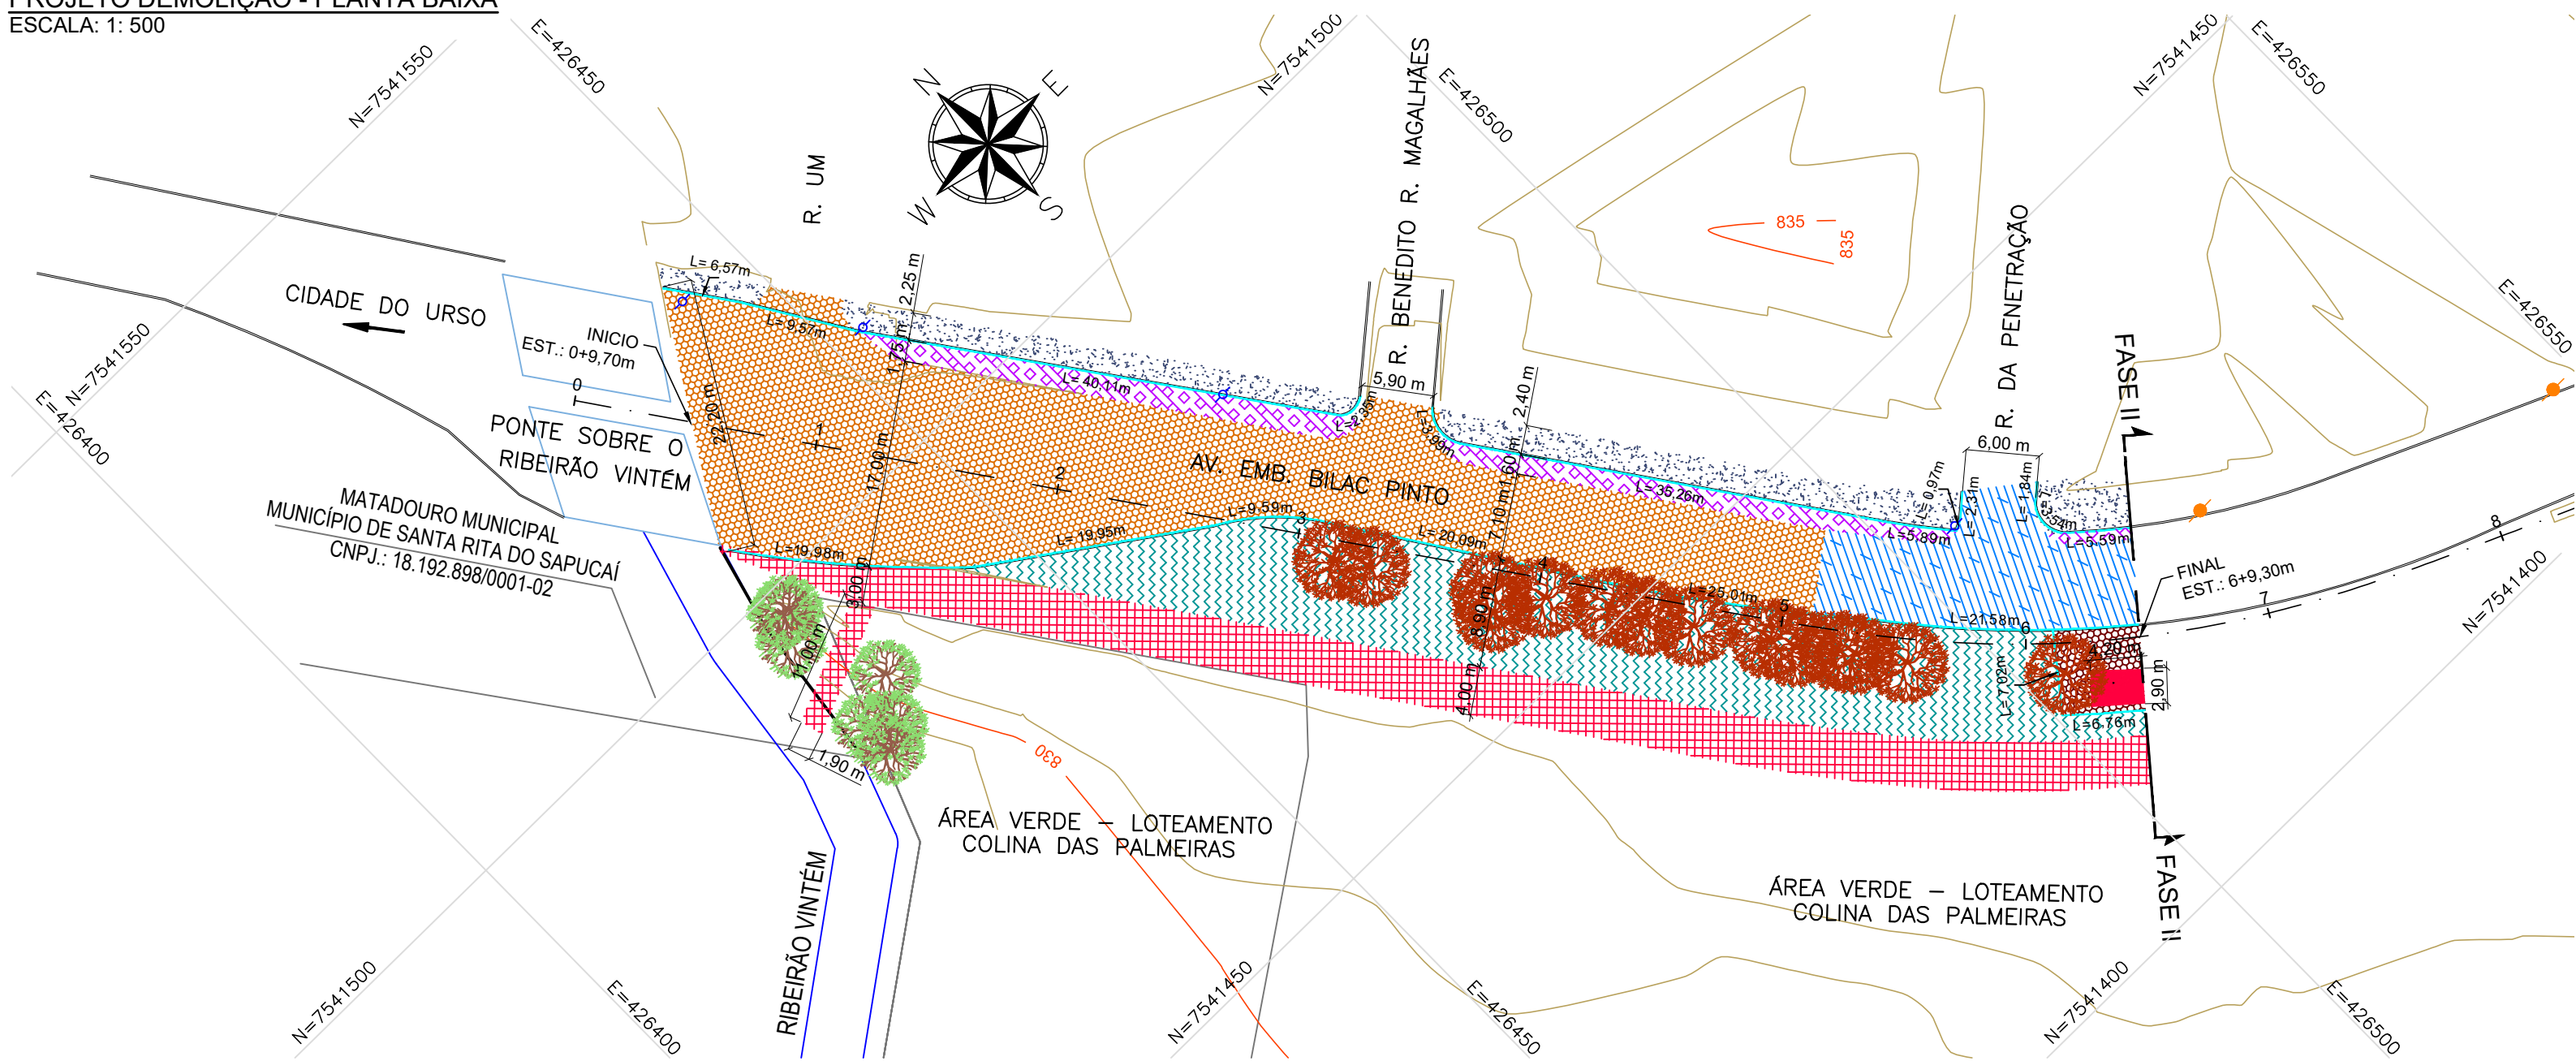
1. AS DEMOLIÇÕES/REMOÇÕES NÃO FAZEM PARTE DO ESCOPO DESTA OBRA;
2. A EXECUÇÃO DO PROJETO DE DEMOLIÇÃO FOI INCLuíDA INTEIRAMENTE NA FASE II DA AVENIDA, SENDO NECESSÁRIO SUA EXECUÇÃO PRELIMINAR PARA INICIO DAS OBRAS DA FASE I.
