# RELATÓRIO TÉCNICO – SOLICITAÇÃO DE CORTE DE ÁRVORE EXÓTICA

**Endereço da intervenção:** Av. Antônio de Cássia, 628

**Espécie arbórea:** *Koelreuteria paniculata* (Árvore da China)

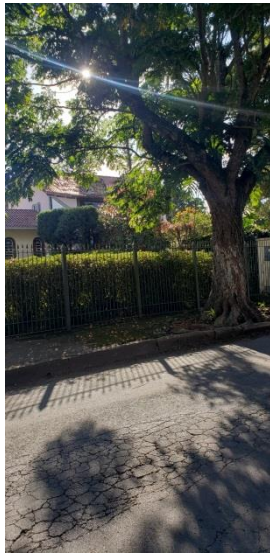
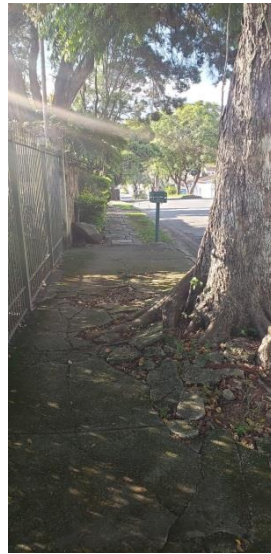
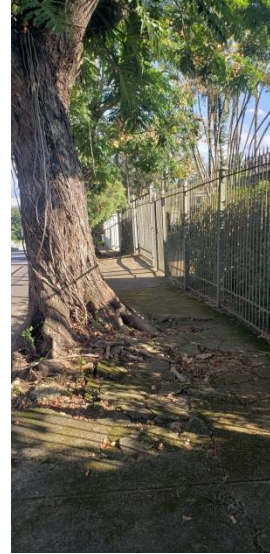
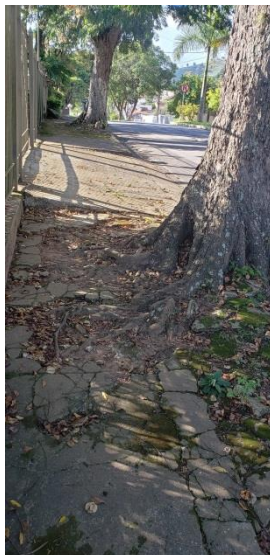
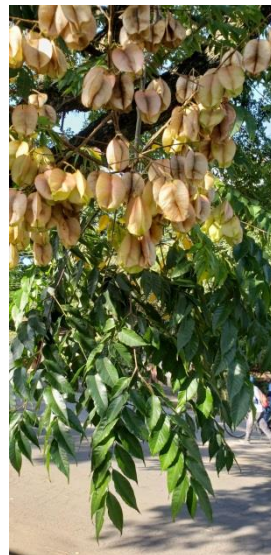
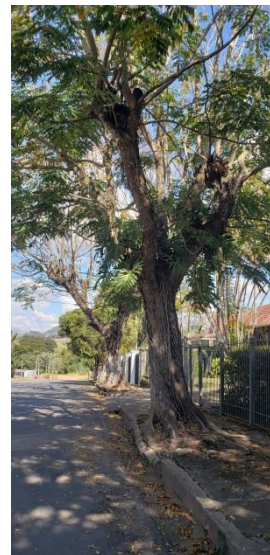
- **Estado fitossanitário:** Sem risco
- **Inclinação/estabilidade:** Há uma pequena inclinação em direção à Avenida.
- **Riscos à segurança:** Sem risco
- **Conflitos com infraestrutura:** O sistema radicular da árvore está comprometendo o calçamento à frente da residência, provocando a elevação e deslocamento da estrutura da grade frontal, o que por sua vez tem causado distorção na estrutura metálica. As raízes da árvore crescem de forma agressiva em direção à Avenida, causando danos na estrutura do meio fio.
- **Interferência em obras ou projetos urbanos:** Não há

Segue abaixo, registros fotográficos da situação constatada no local, bem como foto dos respectivos indivíduos arbóreos:

No âmbito exclusivamente ambiental, e considerando a competência deliberativa deste Conselho Municipal de Defesa e Conservação do Meio Ambiente (CODEMA), recomenda-se, em caso de deliberação favorável à supressão dos exemplares arbóreos em questão, que seja exigida a apresentação de avaliação técnica complementar elaborada por profissional legalmente habilitado, conforme dispõe o art. 6º da Lei Municipal 5281/2019 acompanhada da respectiva Anotação de Responsabilidade Técnica (ART).

Tal avaliação deverá considerar, com base nas normas vigentes, os potenciais riscos ao patrimônio público e privado, bem como eventuais prejuízos à mobilidade urbana, conforme previsto no Art. 23, incisos IV e V, da Lei Municipal nº 5.281/2019, de forma a assegurar maior respaldo técnico e jurídico à decisão a ser adotada.
